Museo de Arte de Puerto Rico
División de Conservación
Departamento de Educación

Estudio Lumínico
Obras de la Colección del Museo de Arte de Puerto Rico
Nombre de la Obra: "Guanábanas" • Artista: Francisco Oller • Época: 1890 • Medio: Óleo sobre tabla
38.50" X 3.00" • Dimensión sin marco: 20.50" X 31.50" • Coleccionista: Corporación Artes Musicales
Conservadora de Pintura: Sol E. Rivera Delgado, División de Conservación MAPR
Año de publicación: 2014
Dimensión con marco: 23.00" X

guanabanas

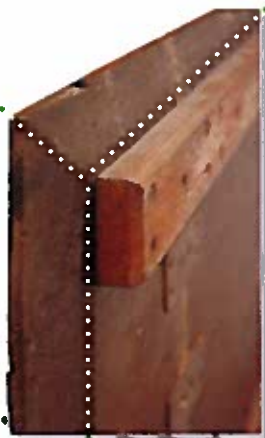
Las dos secciones de la tabla se mantienen unidas por un tipo de adhesivo, tres (3) placas de latón, dos (2) travesaños en madera orientados horizontalmente y cuarenta y dos (42) tornillos.

biselado.

El soporte original o tabla es en madera noble, el cual fue seccionado en tres partes. El reverso de la tabla se encuentra biselada en tres (3) laterales, y es por ello que el aspecto en la superficie es de forma angular plana similar a la letra "V". El biselado de la tabla es original por el artista.

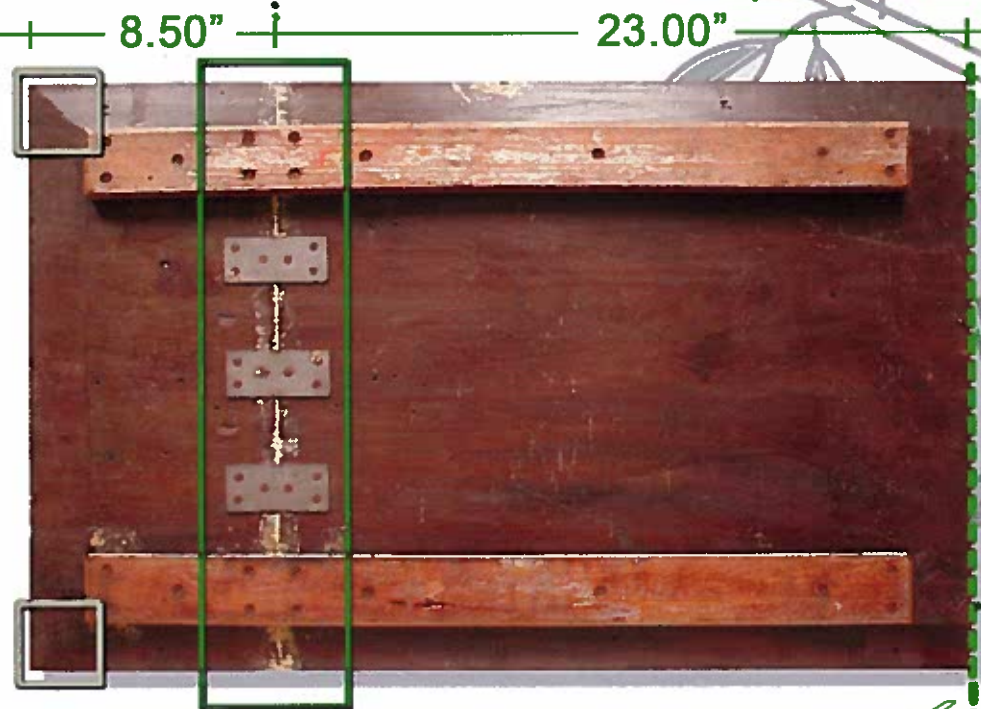
El lado derecho del soporte no tiene biselado y tiene marcas de la herramienta utilizada para cortar madera.

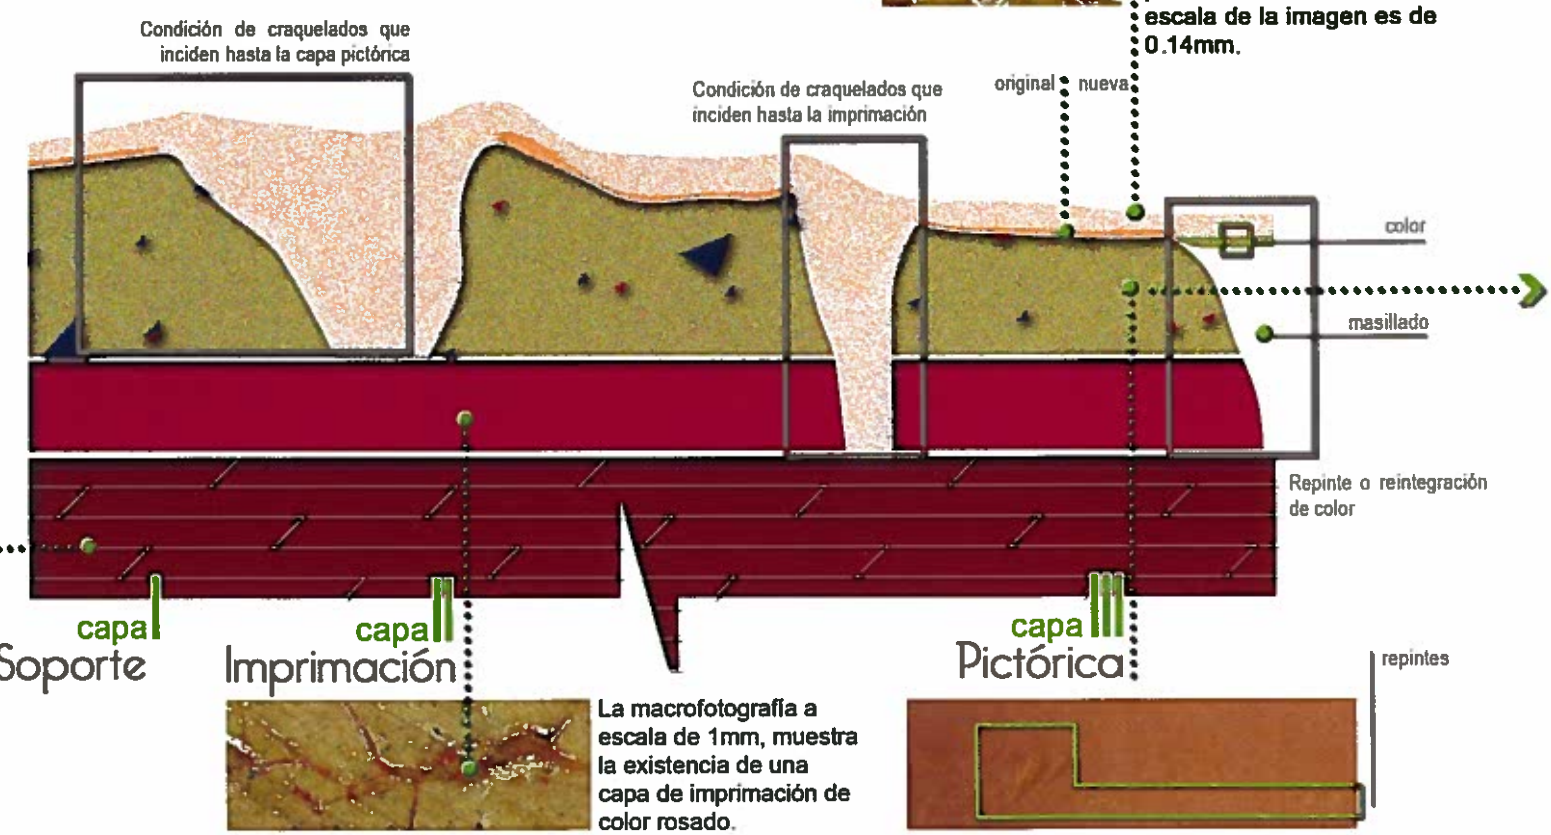
IV capa Protección

La macrofotografía a escala de 1mm muestra la presencia de una capa de barniz translúcida y mate. La luz UV reveló una película de barniz oxidada. La escala de la imagen es de 0.14mm.

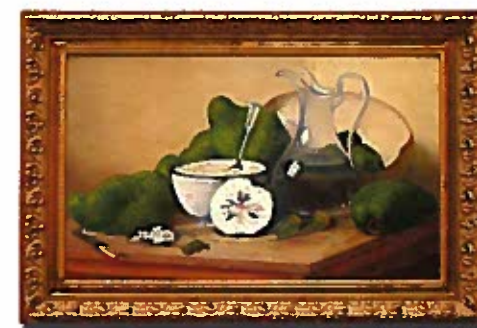
El análisis con luz IR con un lente de 760nm devela los ARREPENTIMIENTOS que se define como algunas correcciones parciales en la composición de la pintura realizada por el artista. La aplicación muestra el perfil delineado de la "jarra" y la "guanábana" correspondiente al análisis de luz visible, yuxtapuesta a la imagen tomada con IR.

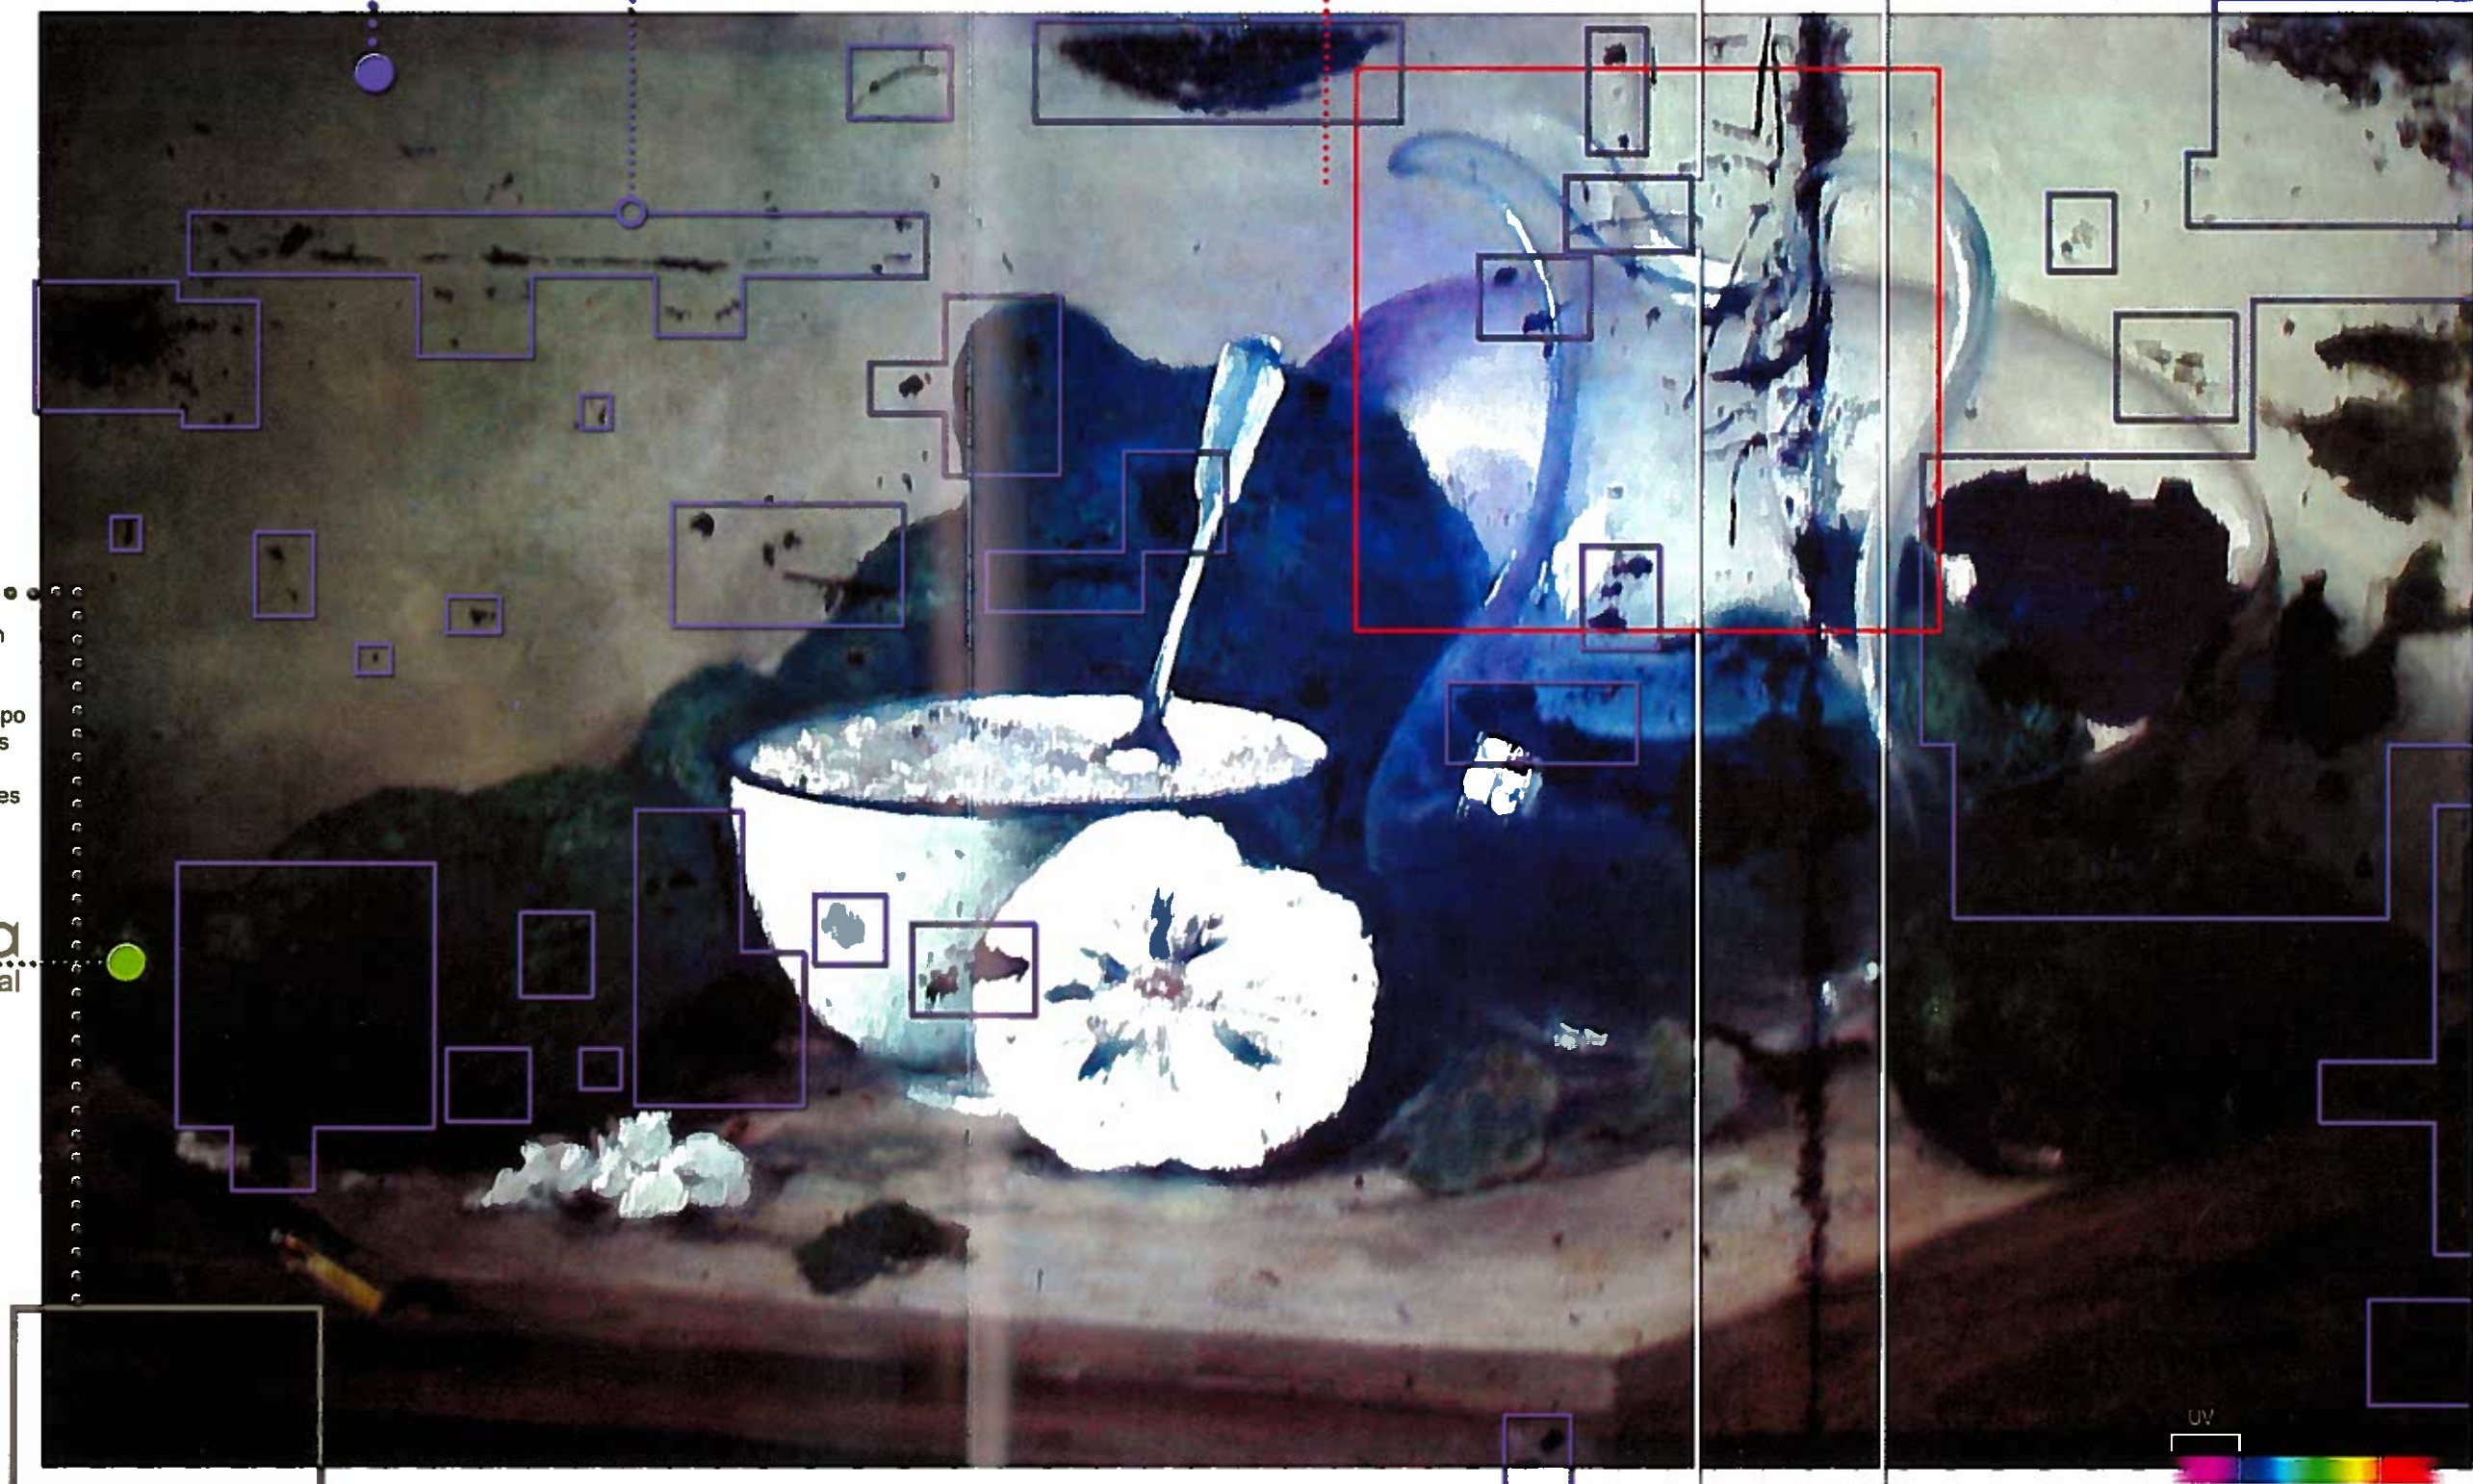
Las ondas UV revelan "manchas negras" que son repintes o reintegración de color en las áreas con pérdidas de capa pictórica. La zona con un recuadro color blanco señala donde la tabla fue cortada.
